中西區區議會文件第 41/2024 號

警務處移除樹木通知
(樹木編號：T46)

西區已婚警務人員宿舍重建計劃

就移除工地內T46樹木事宜
通報中西區區議會

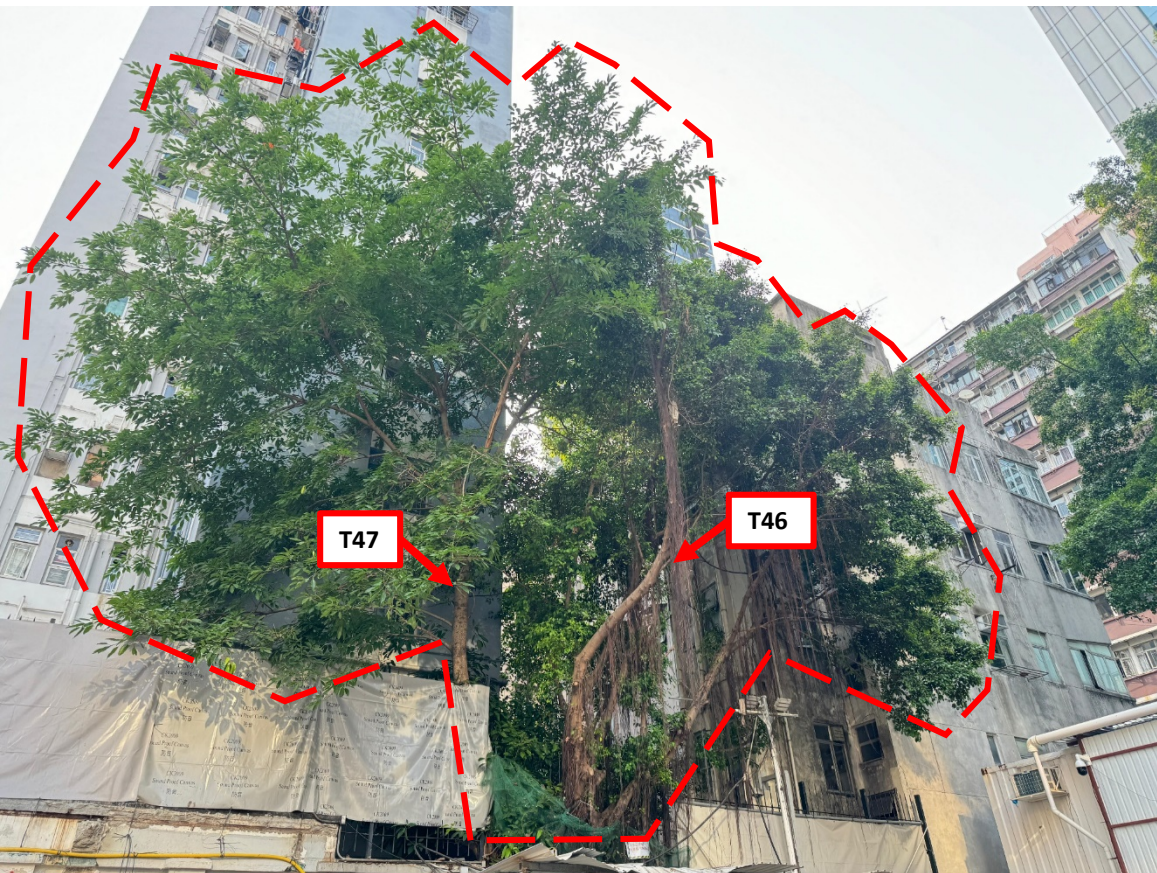
View Point 1

Tree No. 號碼	Botanical Name 植物學名稱	Chinese Name 中文名	Trunk DBH (mm) 樹幹直徑	Height (m) 高度	Spread (m) 闊度	Structural Condition (好/一般/差) 結構	Form (好/一般/差) 形態	Health (好/一般/差) 健康	Amenity Value (高/中/低) 觀賞價值	Suitability for Transplanting (高/中/低) 移植適合度	Proposed Removal Date 擬移除日期	Remarks備註
T46	<i>Ficus macrocarpa</i>	細葉榕	800	7	8	差	差	一般	一般	低	2024年第3季	樹根生長在不穩定並出現裂縫的圍牆上

基於上述原因，T46 因而建議由保留改為移除。移除後會根據發展局文件DEVB TC(W) No. 4/2020的機制補種樹木。

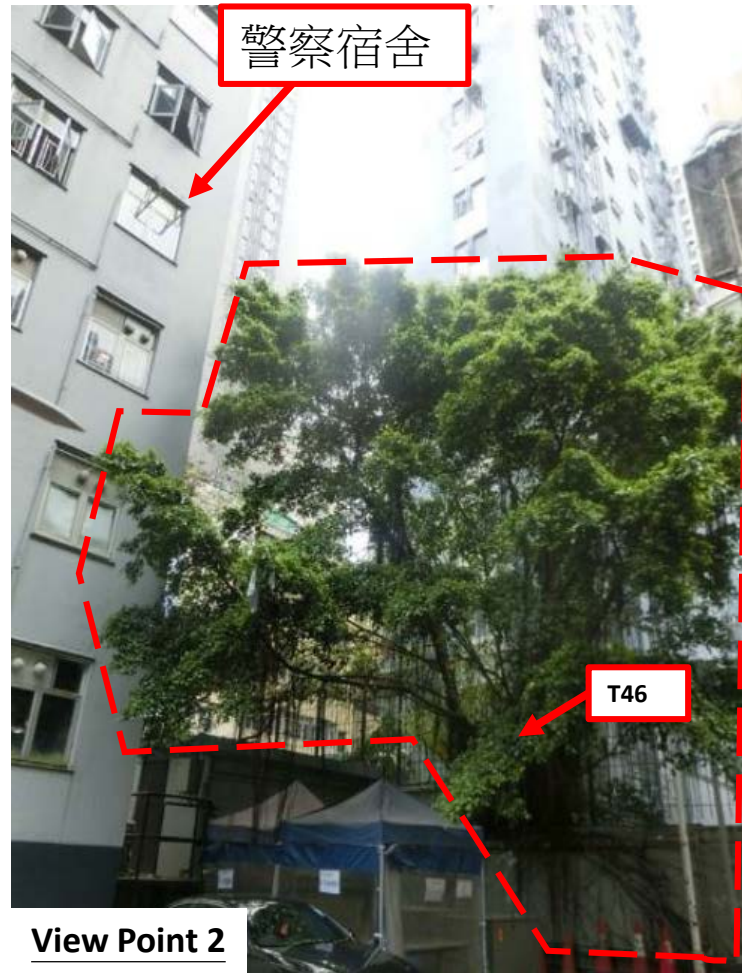
拆除舊有警察宿舍之前

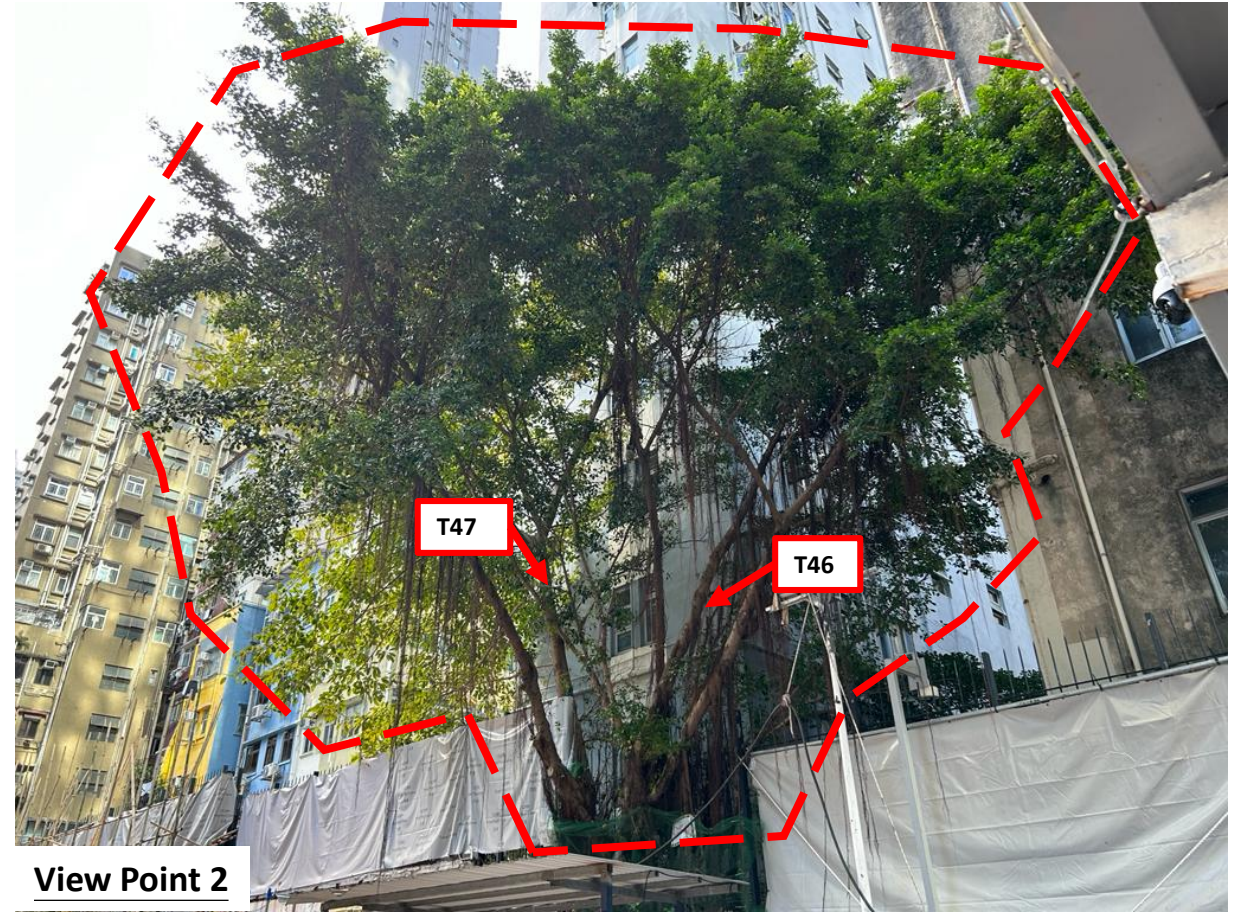
拆除舊有警察宿舍之後 - 增加風荷載的影響

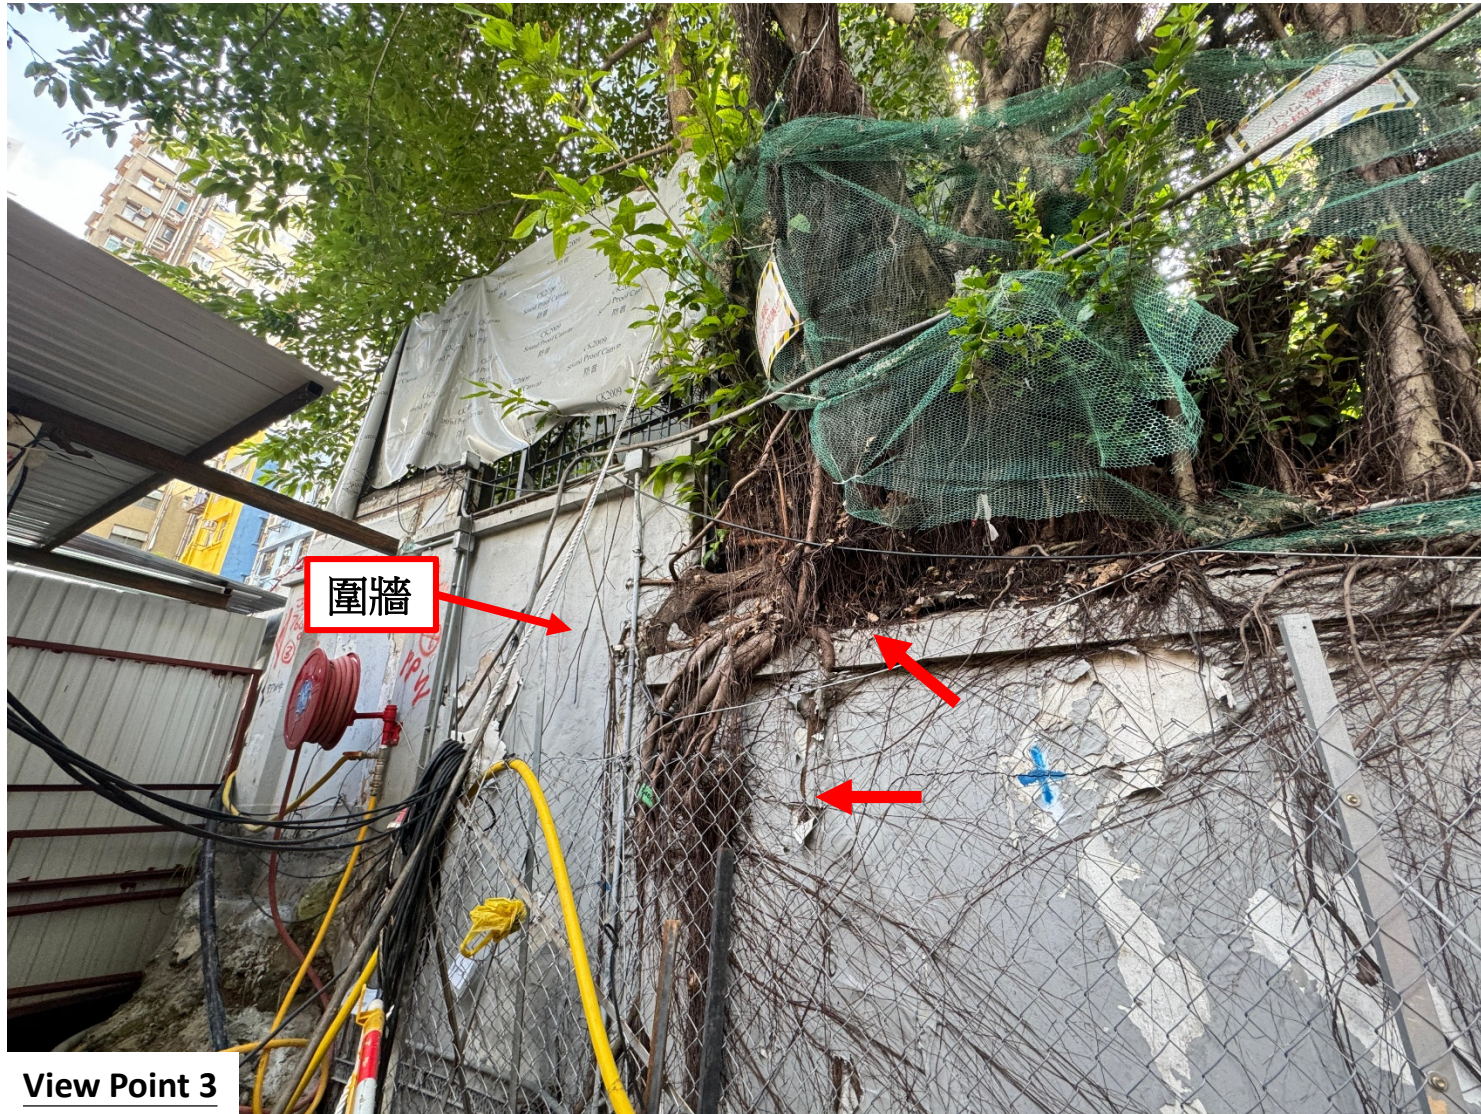
較早前在工程用地內現有的圍牆(磚牆)上發現多道裂縫。有關的圍牆位於用地西南側邊界，緊鄰項目用地外的兆祥坊。根據結構工程師的研究及建議，圍牆的穩定性和裂縫嚴重程度存在很大的不確定性，是結構上的脆弱環節，這對公眾安全存在風險。此外，只在項目用地內對現有圍牆進行加固工作是不切實可行的。因此，現有的圍牆被建議拆除。

圍牆上的多道裂縫 (項目用地內)

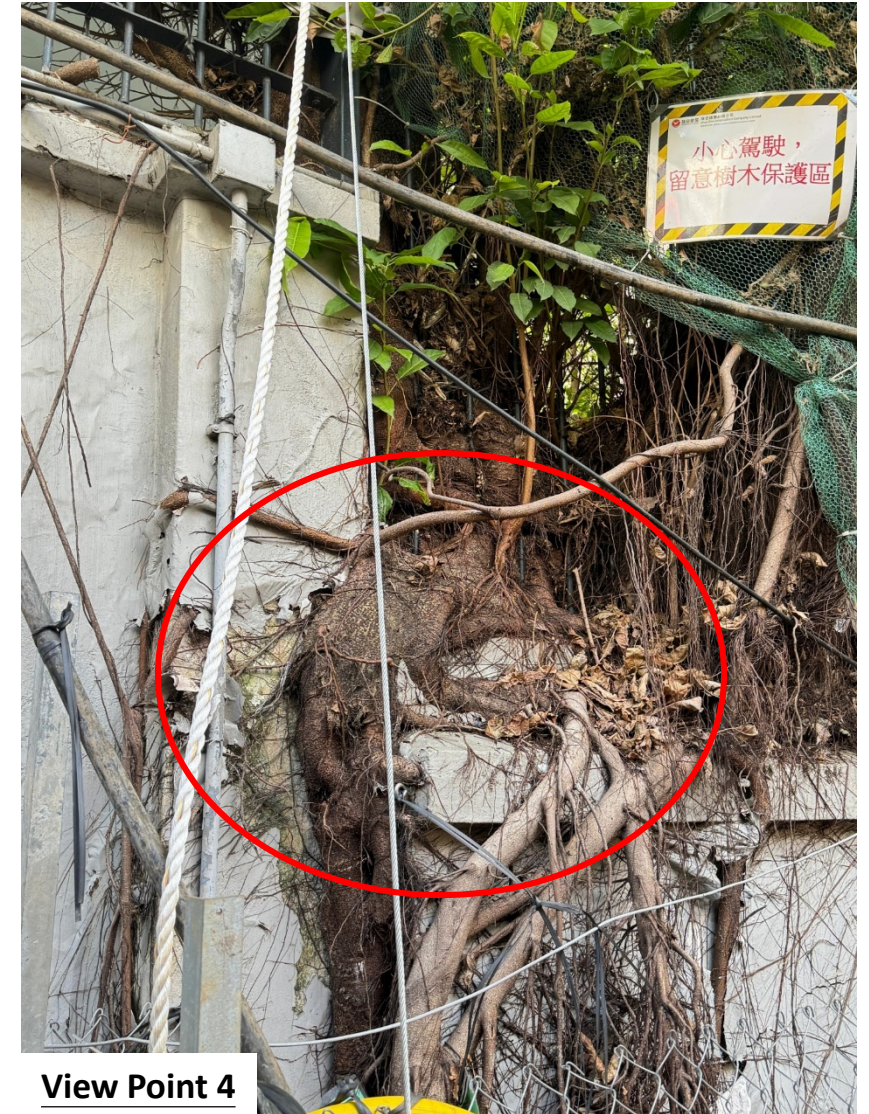
樹木T46生長在有關的圍牆上。它是一棵本地原生樹木，樹高7米，冠幅8米。它的基部位於圍牆頂部，樹根沿圍牆表面生長，並與鄰近的樹木T47的樹根纏繞在一起。按結構設計師建議圍牆需要被拆除，故T46無法原地保留。再者，由於受T46生長狀況的限制，不能形成適合移植的泥膽。因此，T46也不適合移植*。

T46樹根與鄰近的T47樹根互相纏繞

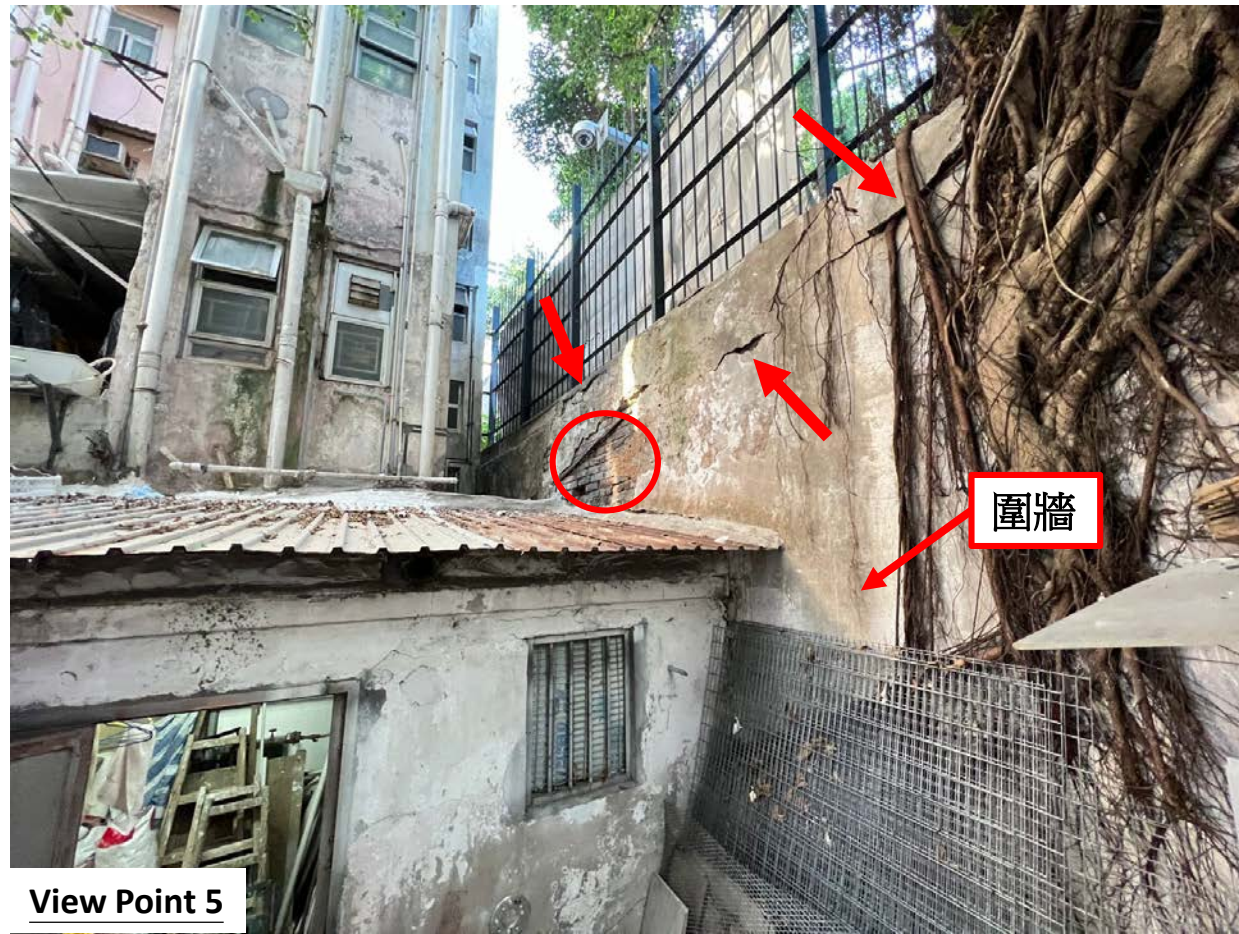
圍牆上的多道裂縫 (項目用地外)

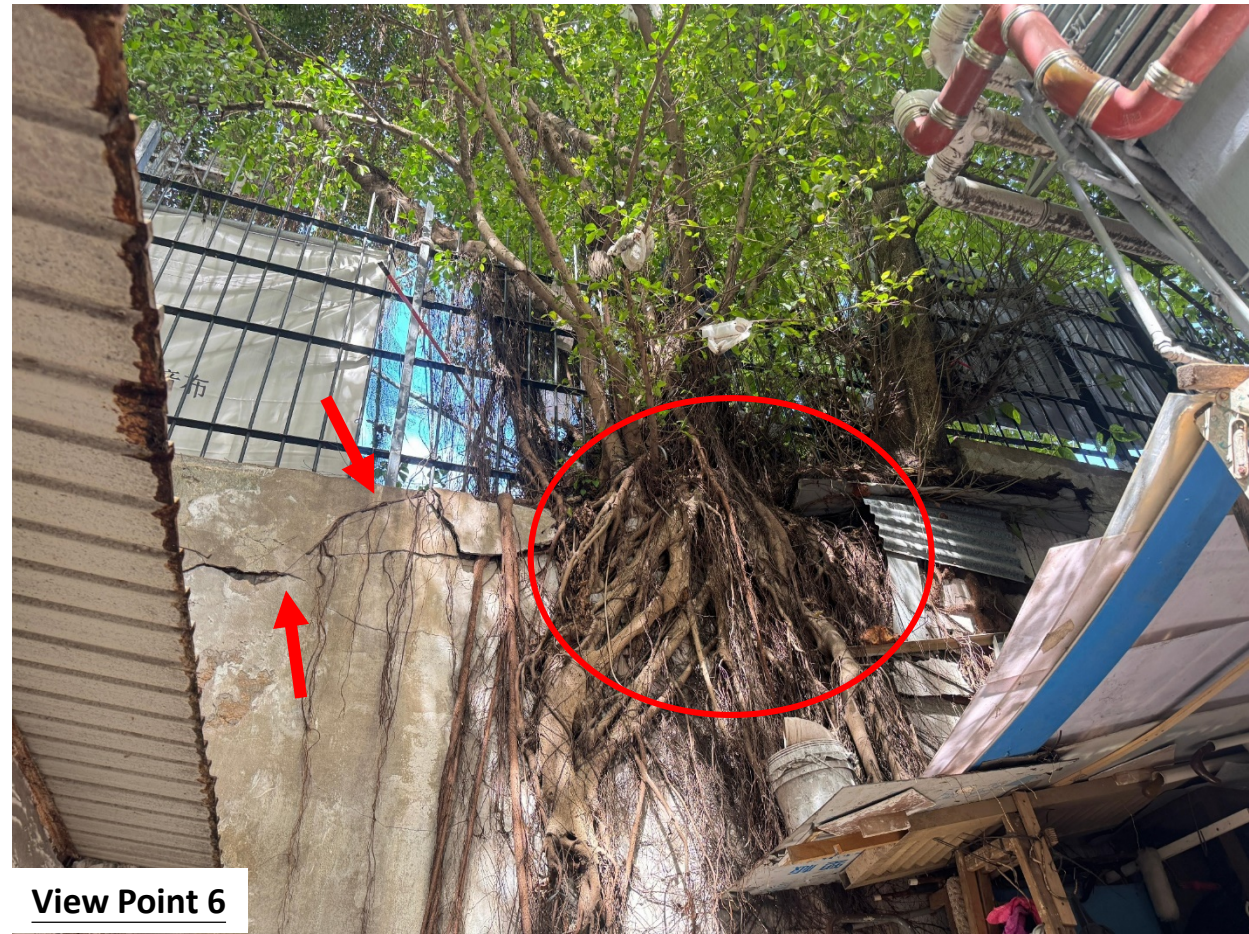
T46樹根與鄰近的T47樹根互相纏繞
