## 深水埗區議會

### 房屋、規劃及社會福利委員會（2024年6月13日）第3次會議

#### 「關注長沙灣順寧道 316-318 號樓宇塌牆路陷事故」的討論文件

屋宇署、渠務署、水務署及路政署的綜合回覆如下：

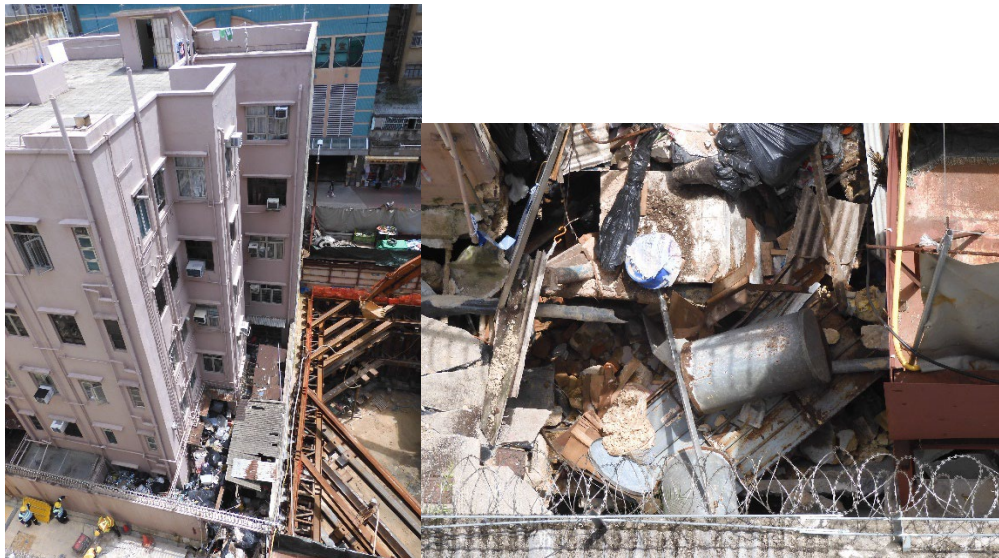
**順寧道 318 號地下後院**

就事涉大廈地下有圍牆倒塌事故，屋宇署於 5 月 15 日上午接獲消防處通知後隨即派員到上址視察，發現上址有兩道分別約 2 米高及 1.5 米闊和 1.8 米高及 1.5 米闊的圍牆倒塌，而接近該等圍牆面積約 2.5 米乘 6 米的後巷及上址部分後庭的地面亦有下陷情況。

另外，地陷事件除導致事涉大廈地下後庭的部份圍牆倒塌外，亦導致大廈連接位於後巷公共污水及雨水沙井的渠管及沙井倒塌；而且位處後庭地陷位置上方的僭建物亦變得危險。屋宇署遂於 5 月 21 日就有關僭建物及破損的圍牆向順寧道 318 號地下業主分別發出清拆令及修葺令，並於同日就破損的地下排水渠管及沙井向事涉大廈的業主立案法團（法團）發出渠務修葺令，著令有關業主/法團於限期前拆除有關僭建物及安排所須修葺工程。

毗鄰事故現場的私人地盤已因應屋宇署發出的停工令而停止施工，為確保公眾和樓宇安全，地盤項目的發展商、註冊建築專業人士及註冊承建商在事故後亦即時就所需的緊急工程提供協助，包括在順寧道 318 號後庭地陷位置進行臨時灌漿工程及在其有部分倒塌的圍牆進行臨時加固及移除工程，拆卸豎設在地盤後巷有蓋人行道不穩的部分，以及在該後巷下陷位置架設臨時支架以便進行地下設施的復修工作。此外，項目的註冊承建商亦已在後巷地陷位置附近建築物加裝監測點，以加強地盤監測。屋宇署會視乎調查結果，要求地盤建築專業人士及承建商提供所需的加強預防性的措施，確保地盤周邊的安全。
