二零一六至二零一九年度中西區區議會 第十六次會議

「保育中環」各項目的最新進展

中區警署建築群 第四座復修建議

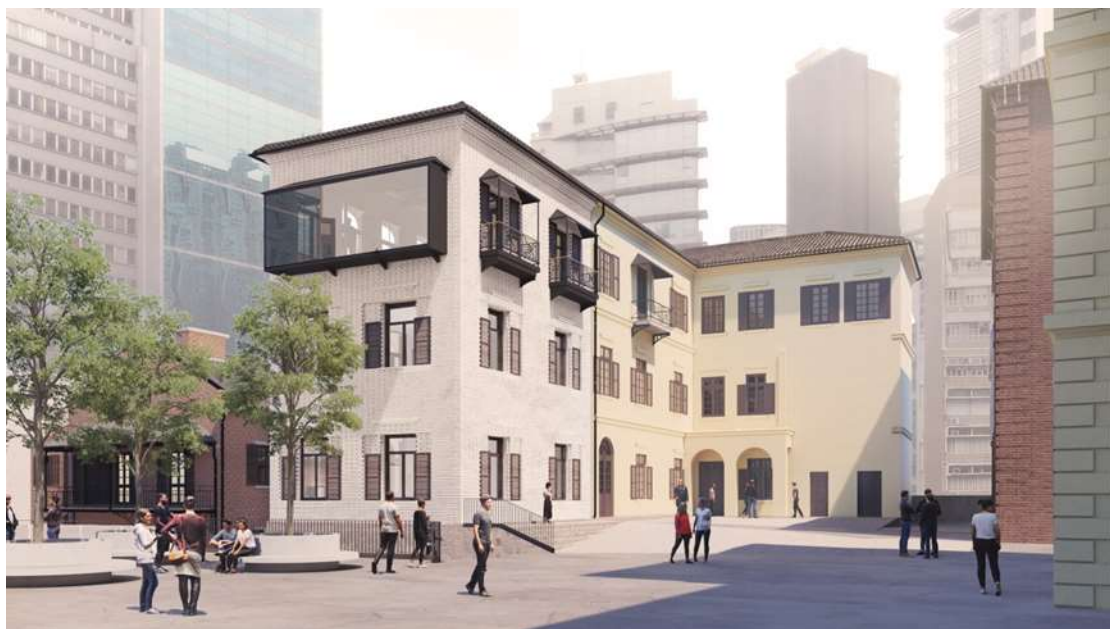
附圖 1：建議設計的構想圖

在建議設計中，為確保持第四座現存部分與新建部分盡最大程度兼容，建築物所在的平台將保持不變。中式瓦頂將從現存部分延伸至新建部分，以便清晰展現新舊結構為同一棟建築。新建部分的門窗將沿用現存部分門窗的分佈格局。新建部分將與現存部分採用相似的建築物料，同樣為砌磚外牆。在部分倒塌事件後暫時拆除及存放的裝飾性金屬陽台是第四座一個關鍵特徵，我們建議重新安裝該兩個陽台，並會鞏固其結構以確保安全。

同時，建議設計將進行可見但適度的調整，以區分新建部分和現存部分。新建部分的外牆雖由磚塊砌成，但磚塊的顏色比現存部分略淺，而磚塊將以一定角度定向，以便清楚展現兩個結構建造於不同時期。面向檢閱廣場、多年前遭到破壞的二樓陽台，將使用新物料進行重建，以提高建築的通透度，並提高將來用途的彈性。這些調整不但有助區分新舊部分，亦同時強調兩者的聯繫。

新建部分的外牆很大程度參考了現存部分，包括具分層節奏的拱門、欄杆、窗戶、百葉窗和陽台等定義特徵元素。這些部分均經過細緻研究，在兼顧實際功能的同時以現代手法表達在新外牆上。

附圖 1 為建議設計的構想圖，附圖 2 為建築群連第四座復修後的構想圖。

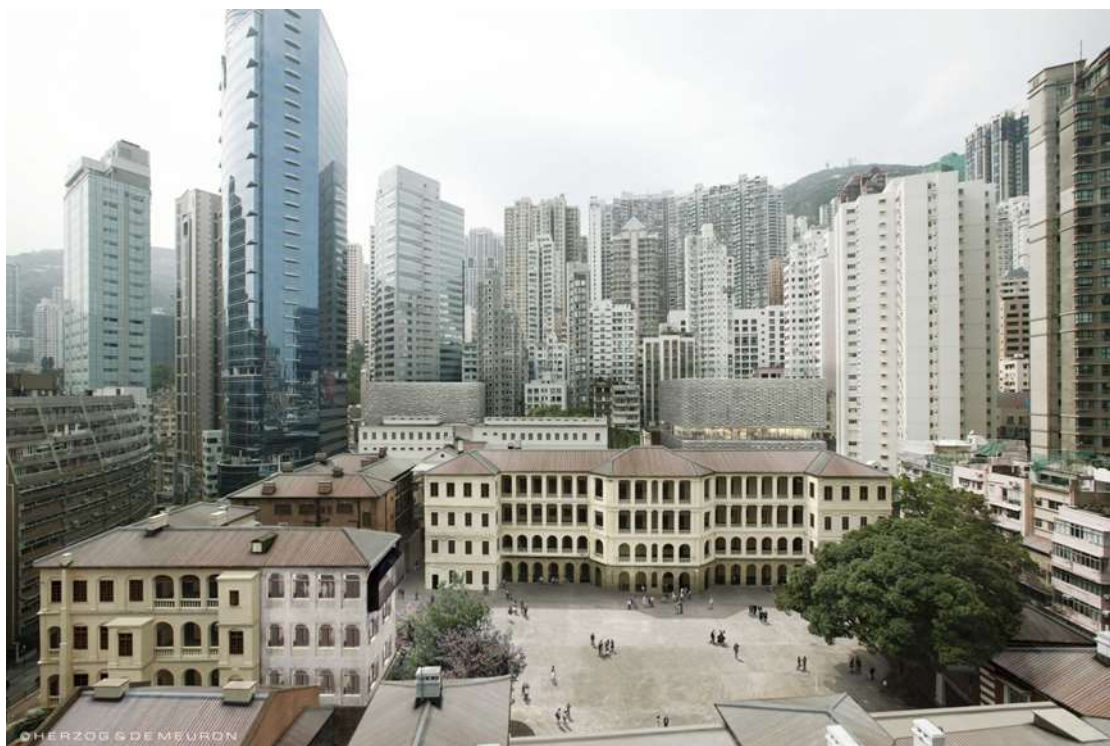
附圖 2：建築群連第四座復修後的構想圖
