## 跟進修復海麗街行人路

文件交 2024 年 7 月 11 日深水埗區議會地區設施及工程委員會討論。

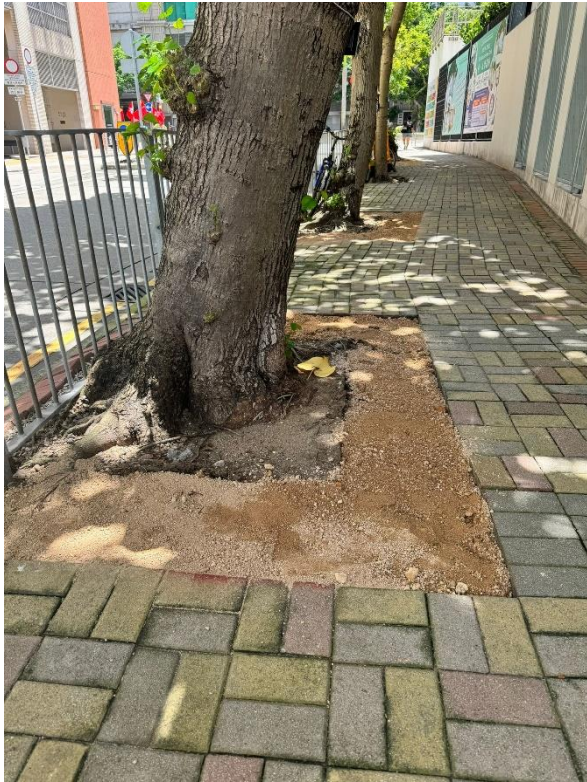
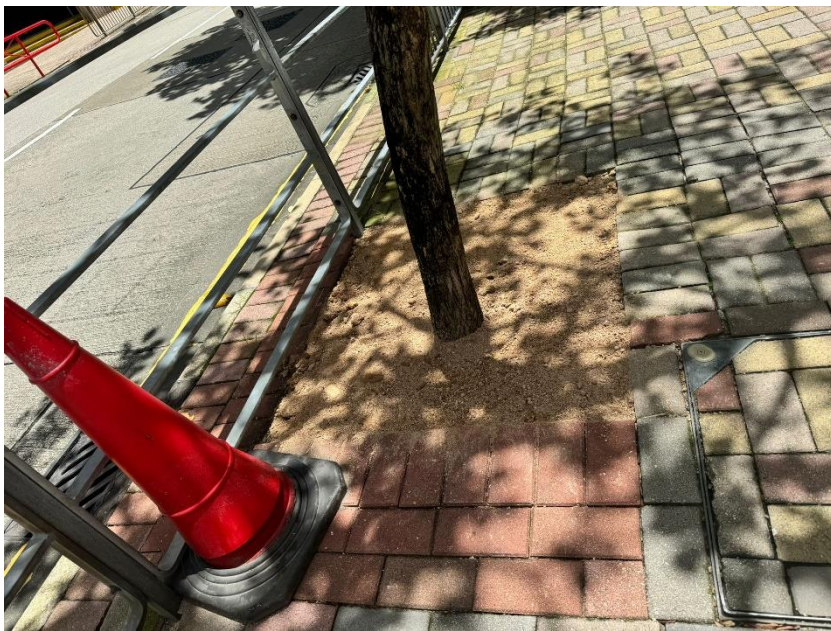
附件一

我們接到居民反映指海麗街有多處路面不平的情況，包括學校附近的行人路，亦曾經有學生及家長經過絆倒受傷。由於有關問題對居民構成直接危險，我們於 6 月 19 日收到相關反映後立即進行實地視察，發現海麗街的路面因樹木生長而導致路磚不平的位置約有十個。

1. 立即進行圍封路面不平的多個位置，避免途人再有絆倒的即時危險;
2. 撬起凹凸不平的路磚，修復不平路面以防絆倒途人;
3. 在樹根外露的位置修繕及重新鋪設泥土，以平整路面。

我們於 7 月 2 日再次與路政署聯絡跟進，署方表示將與康文署商量找出適合樹木生長的方案，再考慮長遠如何重鋪路面。

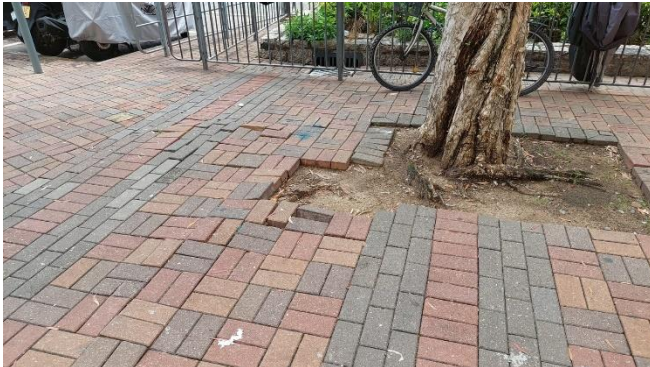
深旺道近海麗商場

目前我們發現深水埗仍有其他路面不平的情況，其中包括荔枝角深旺道近海麗商場對出、澤安巴士站、保安道興華街交界等，導致路面不平（見附件二），令市民途經時存在安全隱患，為策萬全，讓居民有安全的步行環境，現提出以下建議：

1. 加強巡查路面凹凸不平的情況並定期檢查樹木根系生長情況，如有發現不平的路段，盡快進行疏導或修剪，以便修復路面。
2. 加強保護樹木健康，採用根系導向管理，引導樹根生長的方向，避免直接向路面蔓延。
3. 改良土壤，在樹木周圍添加富含有機質的土壤，促進根系更健康地向下生長。
4. 使用透水性的鋪裝材料，如透水磚或透水柏油，減少路面龜裂和隆起的問題，。
