建議改善石硤尾街與窩仔街交界行人過路設施

附件 1：石硤尾與窩仔街交界的行人天橋編號 KF79

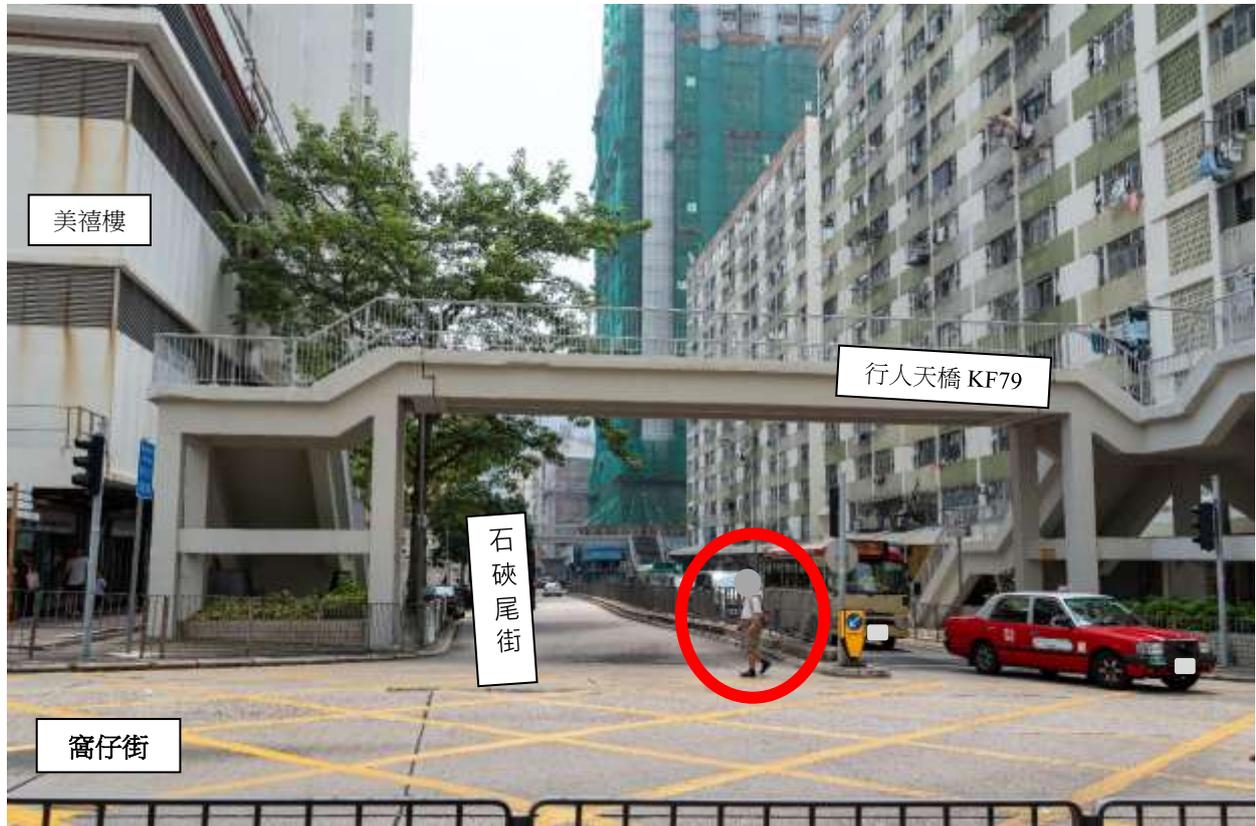
位於石硤尾與窩仔街交界的行人天橋編號 KF79，天橋由石硤尾商場來往至美禧樓及美薈樓，該設施落成超過四十年，石硤尾邨部份大樓已進行重建，由石硤尾商場橫過窩仔街至美薈樓，已開通路行人路面過路處，途人可經由天橋或路面過路處橫過馬路；由石硤尾商場橫過石硤尾街至美禧樓，如需橫過只可經由天橋，天橋無升降機供途人上落，有不少途人貪圖方便，橫過石硤尾街馬路，險象橫生(附件 1)。該處曾發生交通意外慘劇，2020 年 12 月 9 日，一名途人在該處橫過馬路時，遭行駛的輕型貨車碰撞奪命。該處設有兩個【請勿在此橫過馬路】指示標誌，但效果未如理想。

途人橫過石硤尾街情況

1. 在石硤尾街(近窩仔街)馬路，增設障礙及標示，防止行人經由馬路橫過，以保行人安全；
2. 在上述位置增設行人路面過路線，供途人過路，保障行人安全；而行人天橋 KF79 已落成四十多年，現時使用量偏低，長遠建議拆除天橋。
3. 相關部門於上述過路處進行教育宣傳行動，提高公眾交通安全意識。

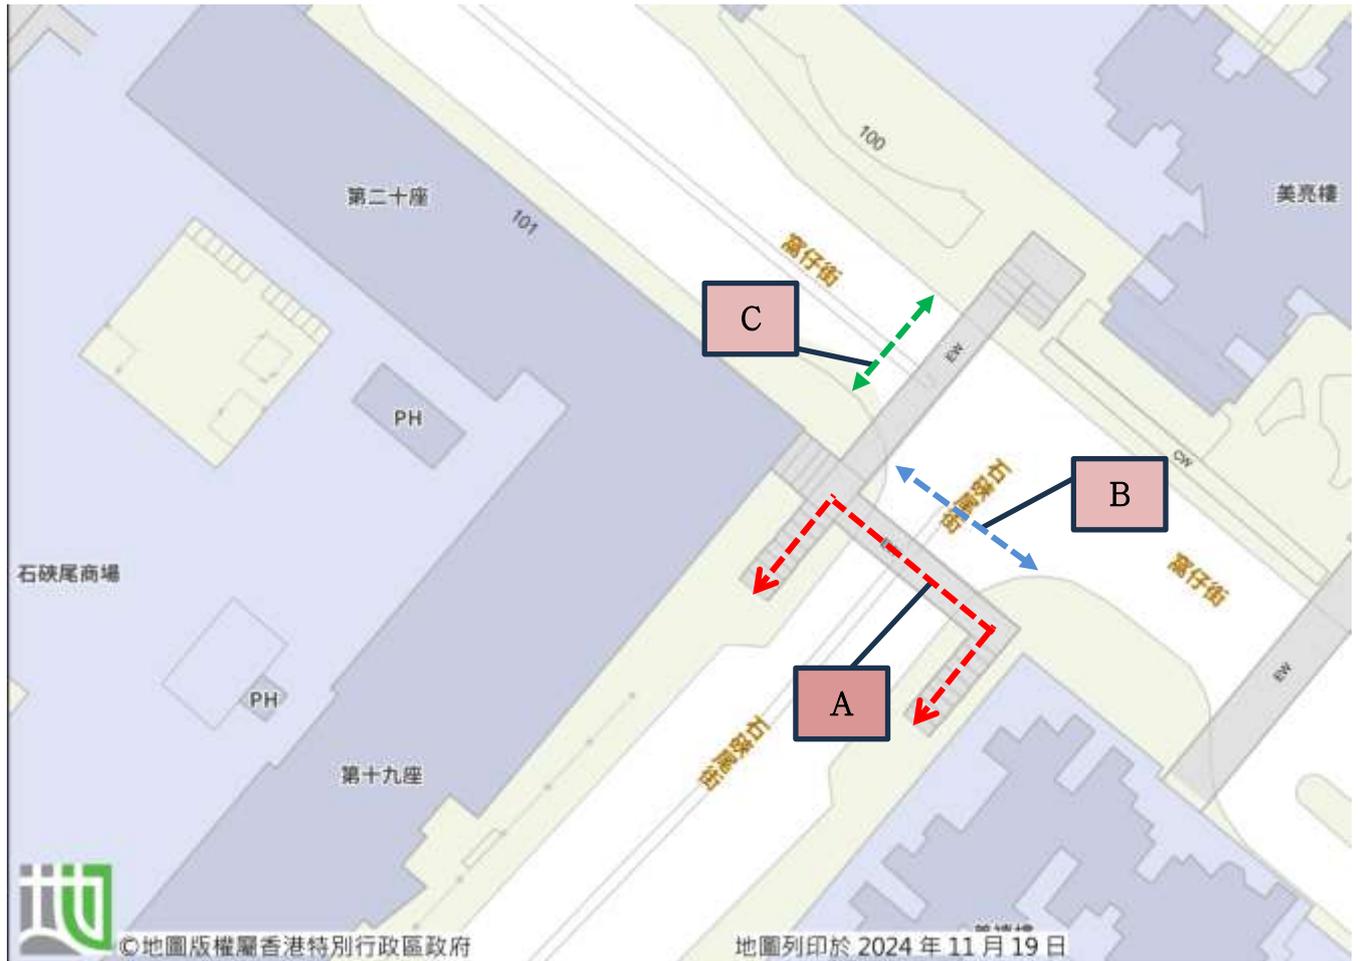
附件二：石硤尾與窩仔街交界的行人天橋編號 KF79

日期 (2024 年)	時間	橫過石硤尾街天橋人次(附件 2 圖示 A)	橫過石硤尾街馬路人次(附件 2 圖示 B)	橫過窩仔街人次(參考對照, 附件 2 圖示 C)
11 月 18 日	下午 3 時至 4 時	29	137	249
11 月 19 日	上午 9 時至 10 時	13	86	168
11 月 19 日	下午 2 時至 3 時	27	74	277
11 月 19 日	下午 5 時至 6 時	6	136	566
11 月 20 日	上午 8 時至 9 時	9	142	485
	平均人次(每小時)	16.8	115	349
	(A+B)百份比	12.75%	87.25%

我們於平日不同時間進行統計，結果顯示使用天橋橫過石硤尾街(石硤尾街市來往美禧樓)的人次平均 16.8 人次/小時，而經由馬路橫過平均 115 人次/小時，超過 8 成半的途人經石硤尾馬路橫過，情況極不理想。因此我們建議有關部門審視該處的行人過路設施，提出優化及改善方案。

統計行人過路地點示意圖

- A：橫過石硤尾街天橋 ←-----→
- B：橫過石硤尾街馬路 ←-----→
- C：橫過窩仔街 (參考對照) ←-----→
